# 双鸭山市集贤县历史遗留矿山生态修复 评估报告

辽宁省巨维建设工程有限公司

二〇二三年九月

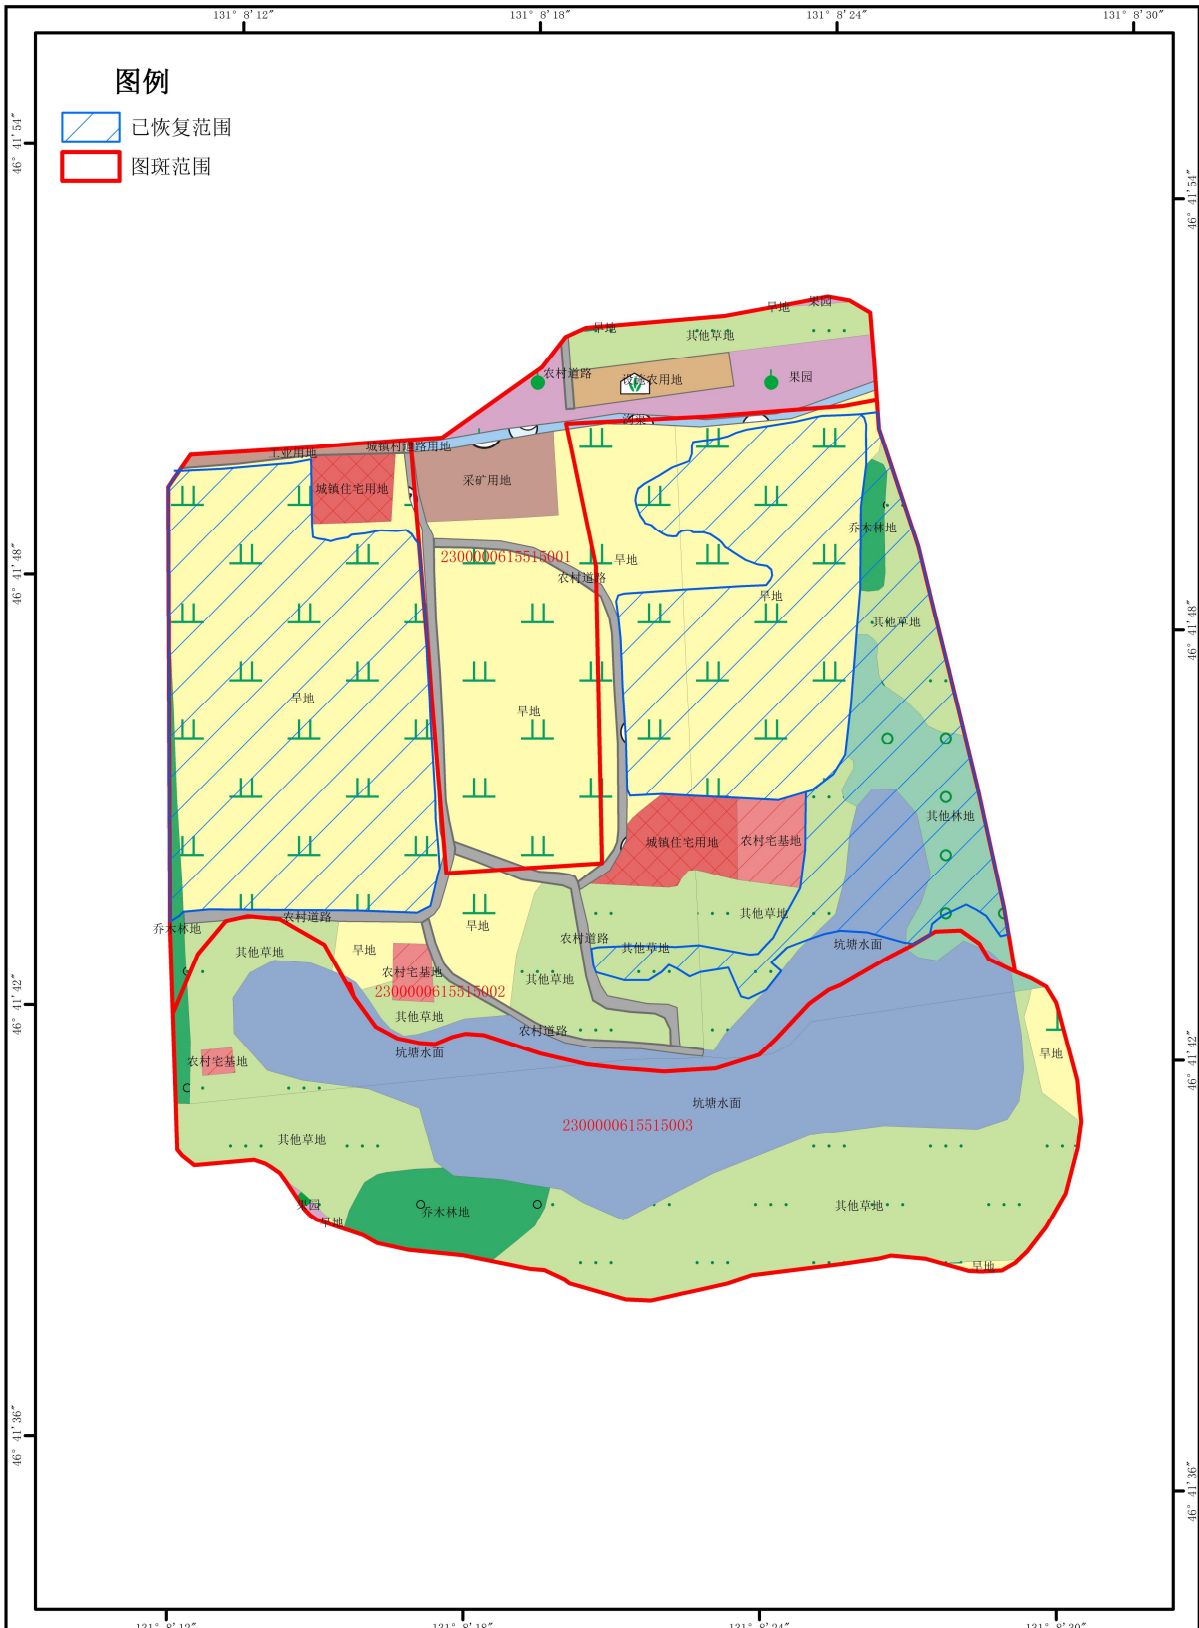
附图1

根据集贤县第三次土地调查数据，套合图斑边界，确定图斑地类如表1。土地利用现状图见附图1。

图斑编号	2300000615515001	2300000615515002	2300000615515003
地类名称	地类面积(m <sup>2</sup> )	地类面积(m <sup>2</sup> )	地类面积(m <sup>2</sup> )
旱地	10246.68	41319.70	907.31
果园	3000.64	34.26	78.43
其他草地	2061.08	11700.76	18211.64
采矿用地	1948.17		
城镇村道路	6.34	17.22	
乔木林地		1161.76	2837.60
农村道路	1135.08	2243.05	8.69
沟渠	529.07	288.07	
设施农用地	1086.66		
裸土地			
其他林地		4313.61	287.09
工业用地		443.48	
城镇住宅用地		2799.52	
农村宅基地		1496.63	152.80
坑塘水面		4783.51	18630.79
汇总	20013.72	70601.57	41114.34

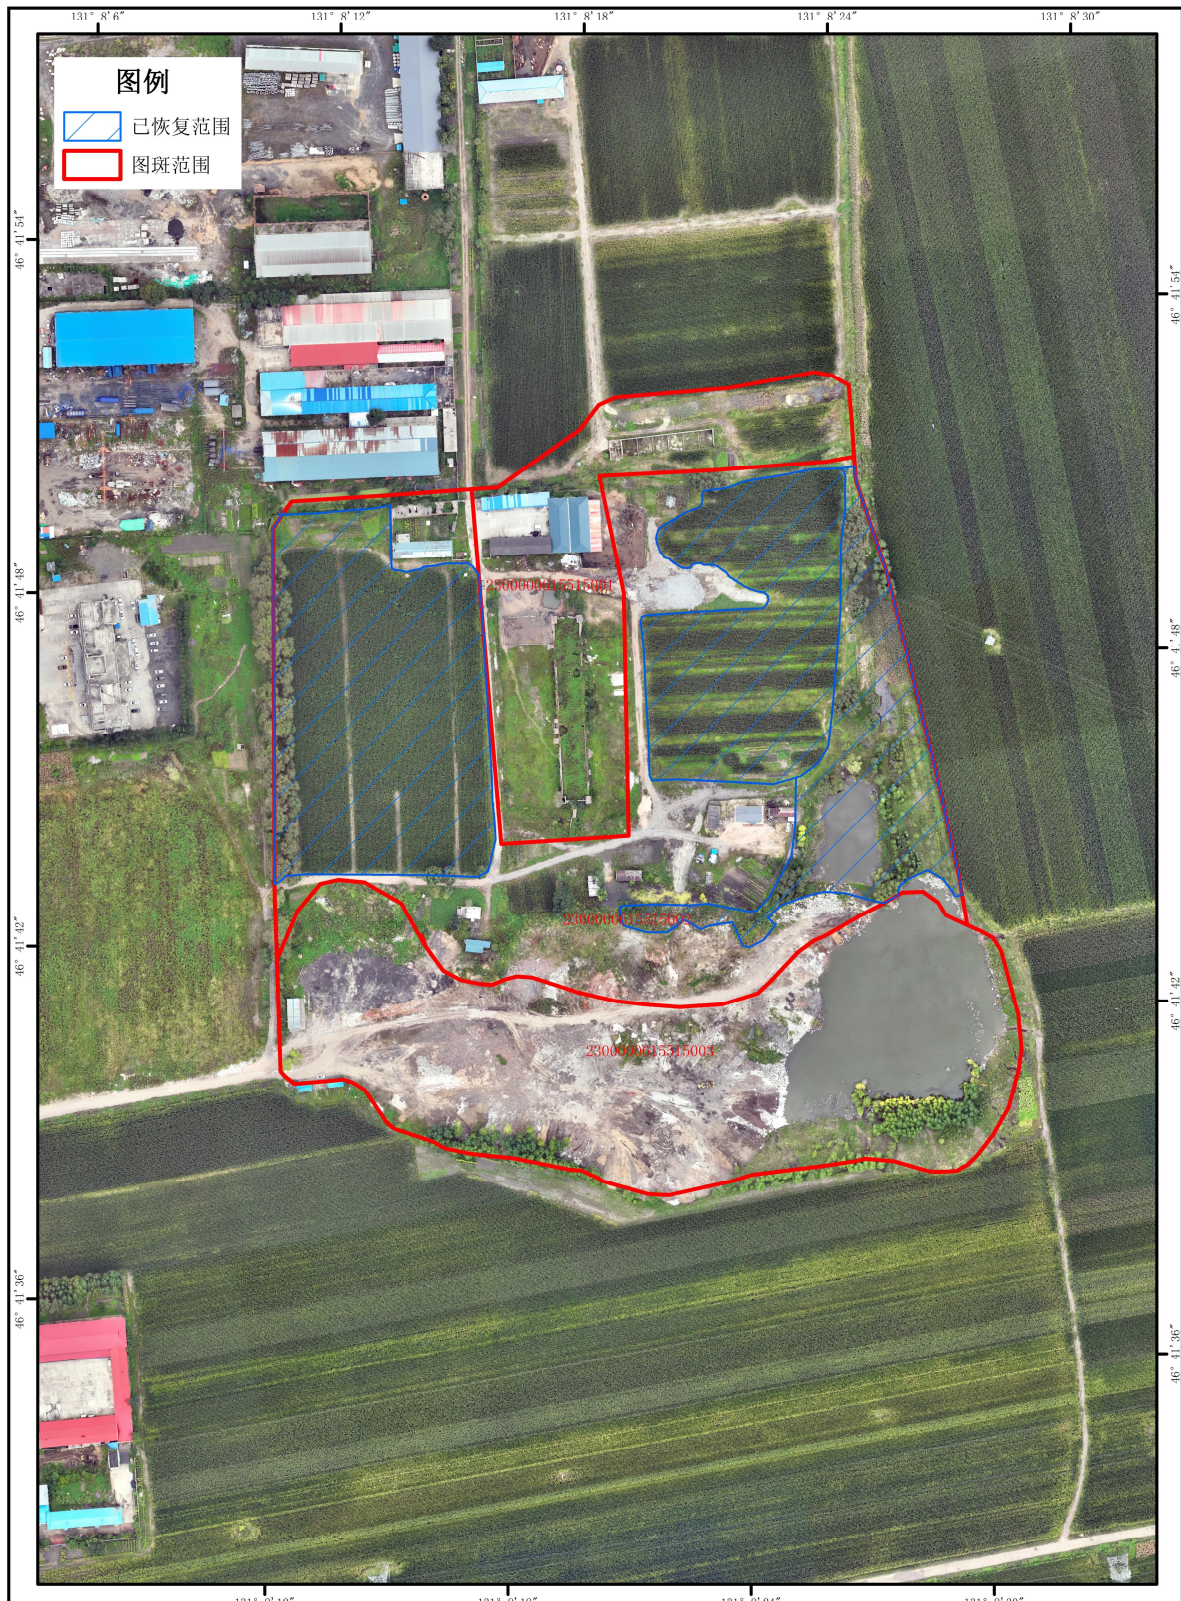
附图2

根据现场调查及无人机拍摄（影像图见附图2），该区域图斑1内现状地势平缓，北部地表为草地、玉米地和蔬菜大棚用地，中部为住户人家，后院为养殖场区。南侧存在砖窑，已经破损，砖窑四周及顶部长满杂草，目前植被茂盛，覆盖度高。

图斑2内东侧、西侧地表主要恢复为耕地（目前长满玉米），东侧耕地内存在一处料堆，未恢复。东南侧区域为坑塘，乔木林地、农村宅基地和城镇住宅用地。南侧靠近中部区域，存在一处农村宅基地，目前有2处房屋，周边为草地，植被茂盛。

图斑3原大部分区域为坑塘，目前被倾倒建筑废料，场区内废料堆遍布，生态环境差。西北侧部分区域为草地，植被生长较好，结合三调数据为草地，东部为水塘区域。

- 1、对已修复区域加强管理。
- 2、对图斑内已转型利用的地块，自然资源局应核实其土地使用是否合法合规，并办理相关用地手续。
- 3、对图斑2内堆放料堆区域，自然资源局核实其责任主体，尽快清理，完成区块整体修复工作。
- 4、根据“黑自然资发[2023]34号”第二十四条“自然恢复历史遗留矿山图斑可采取阶段性分区修复、验收销号”，对图斑2进行分区验收。
